Informatie over het gebouw

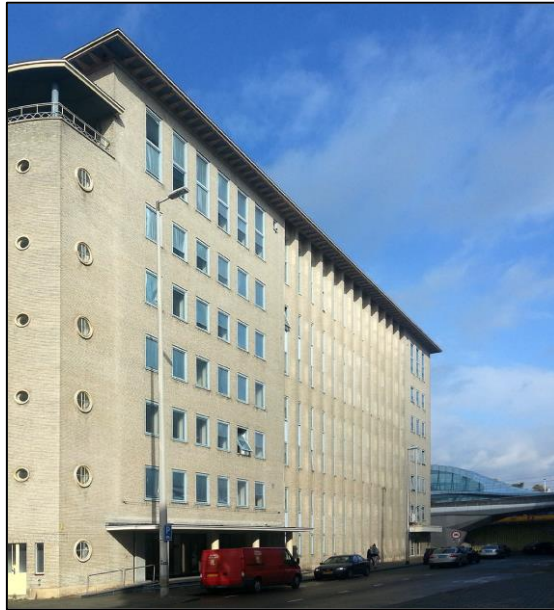
Constructie

De draagstructuur van het voormalig stationspostgebouw bestaat uit een constructie van gewapend beton, kolommen met een balkenstructuur en massieve vloeren. In het oorspronkelijke ontwerp (1955) waren 4 hoge verdiepingen aanwezig, bij latere verbouwingen zijn twee tussenvloeren ingebracht. De constructietekeningen van het oorspronkelijk ontwerp zijn grotendeels aanwezig, van de later aangebrachte tussenvloeren zijn geen gegevens aanwezig. De toelaatbare vloerbelasting uit het oorspronkelijk ontwerp was geënt op de functie als expeditieknooppunt voor de toenmalige PTT. De constructie is grotendeels ontworpen met een vloerbelasting van 500 kg/m², zodat het gebruik als kantoor met bijeenkomstfunctie (restaurant) ingepast kon worden.
